新ごみ処理施設の全景（平成 29 年 10 月 27 日現在）

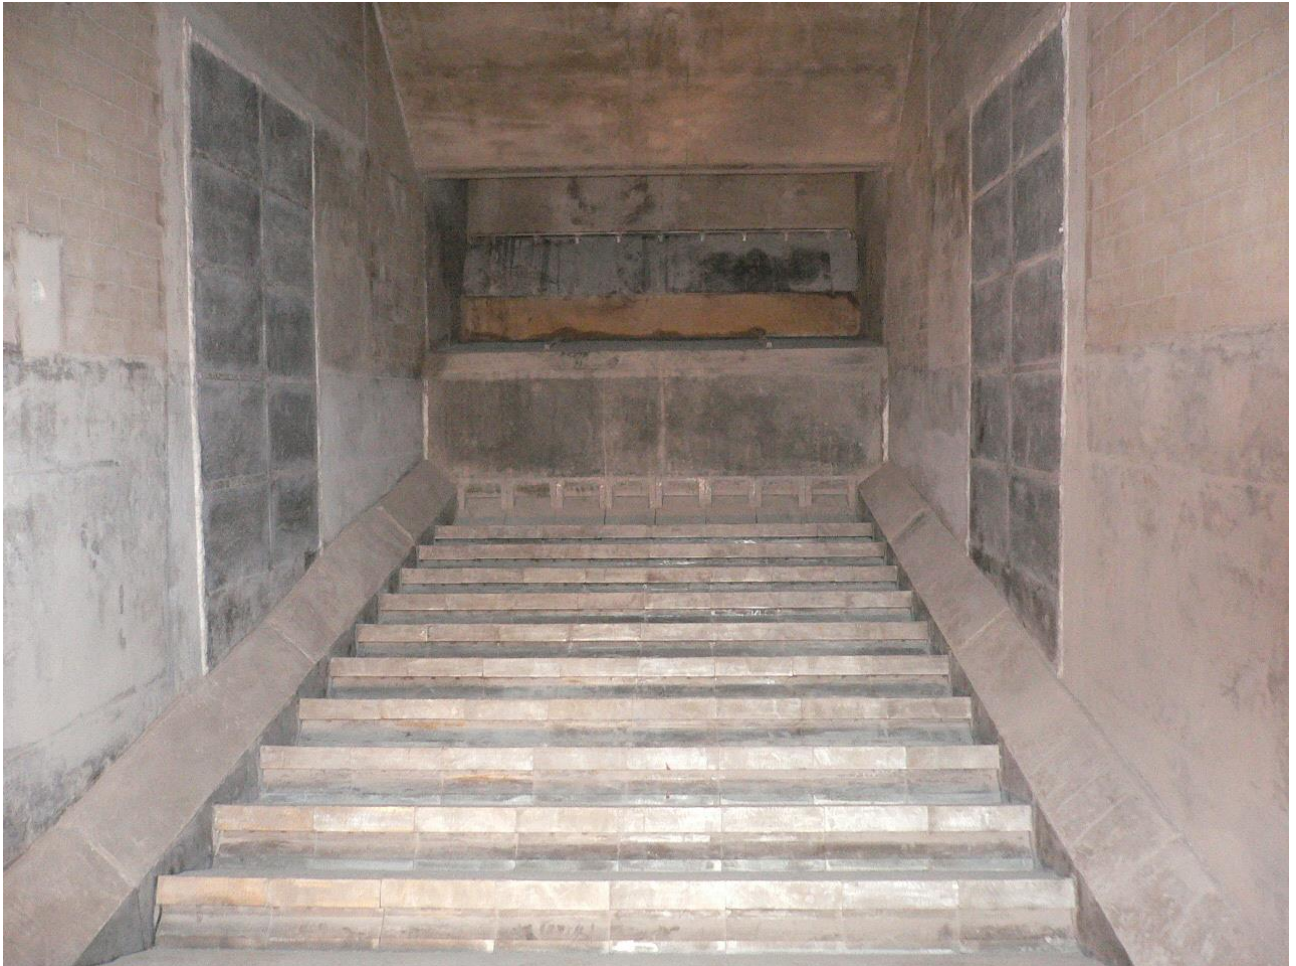
1号燃焼室 施工完了  
「後燃焼装置」側から「給じん装置」側を望む 階段状に見えるのが火格子（ストーカ）
